## CASO CLÍNICO

# Descripción Ecográfica del Quiste Epidérmico

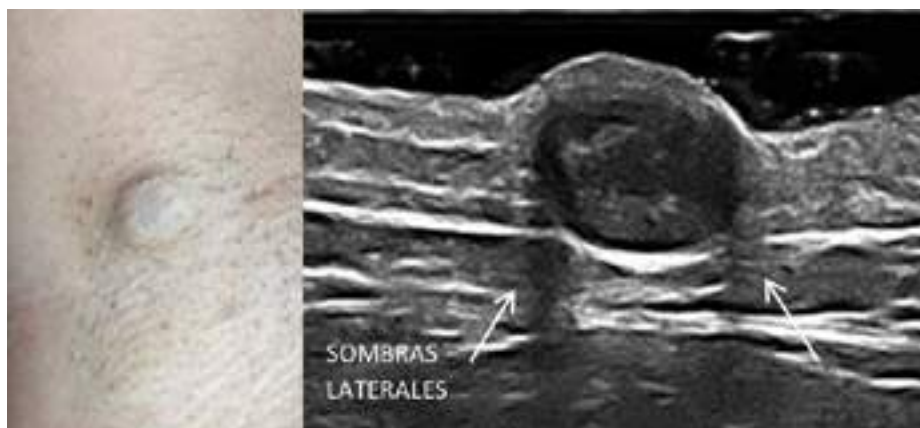
Presencia de sombras acústicas laterales (Fig.2).

Figura 2. Quiste de inclusión con presencia de sombras acústicas laterales.

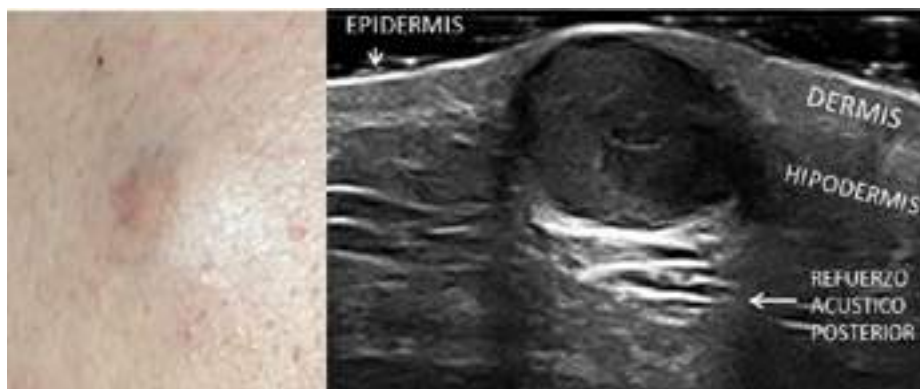
Ocasionalmente presenta artefacto de refuerzo acústico posterior (Fig.3) y presencia de imágenes hiperecogénicas en relación a calcificaciones (poco común).

Figura 3. Quiste de inclusión con presencia de refuerzo acústico posterior.
